Larvik kommune, kommunalteknikk

Miljøteknisk grunnundersøkelse

Bukta, Stavern

RAPPORT

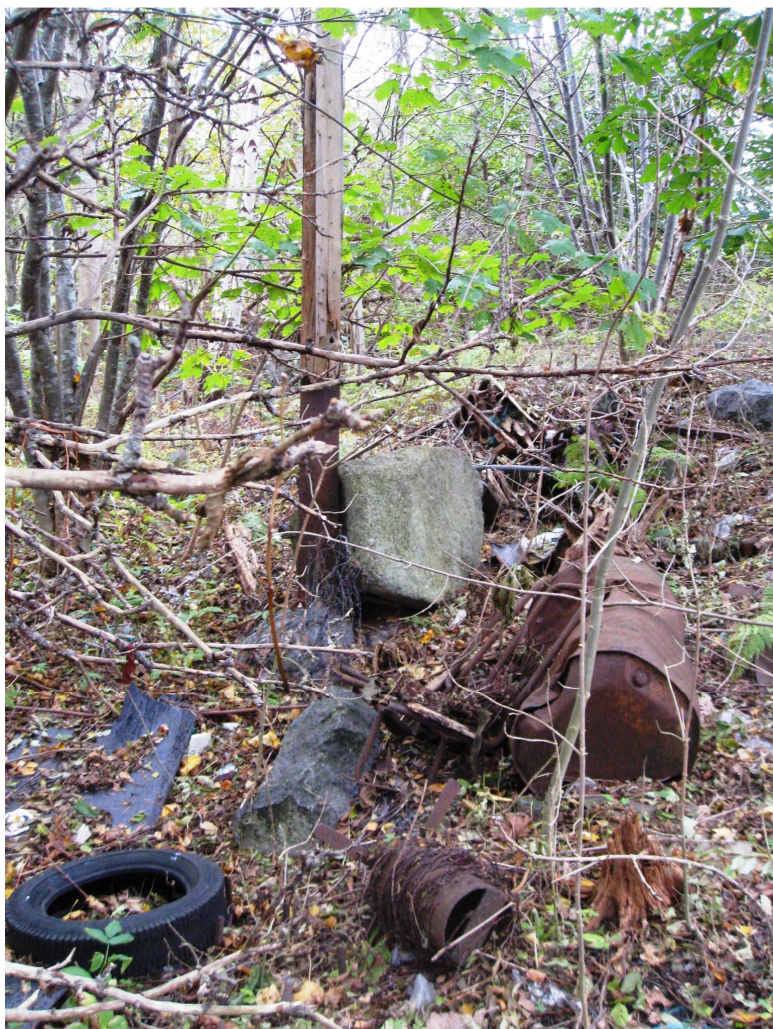
De midtre delene av eiendommen synes ikke fra veien, men terrenget her bærer tydelige tegn på den tidligere arealbruken. Rustne tønner med oljerester, plastikk, jernskrap, store mengder fiskegarn, bjelker, store betongfundamenter, m.m. ligger spredt utover deler av området (figur 3).

Figur 3 Avfall i terrenget på område 1

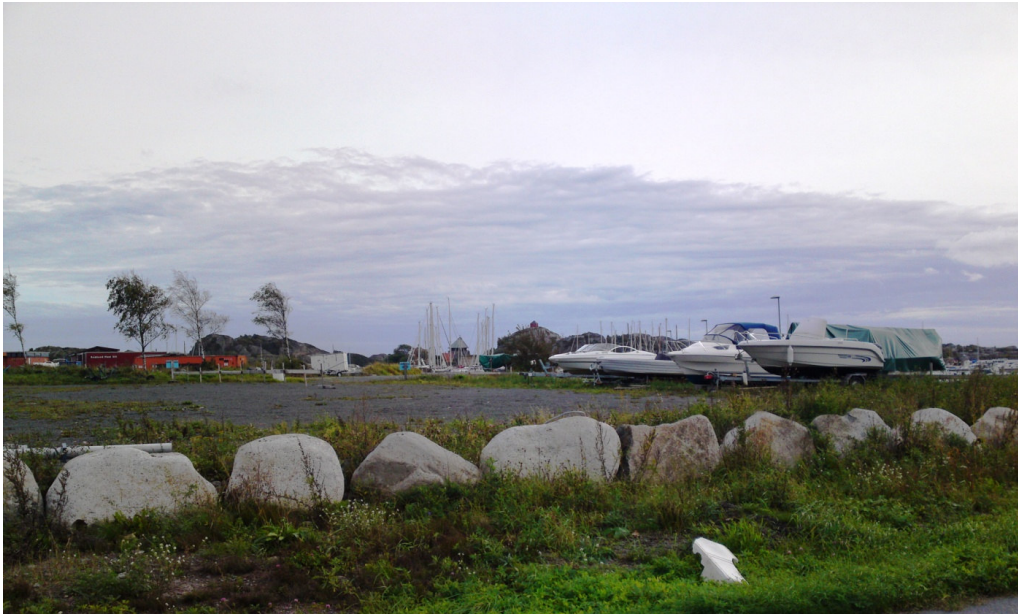
Det er i mange år registrert tilførsel av brunt vann med "oljefilm" som har medført tilgrising av moloanlegg og småbåter. Denne forurensningen antas å være forårsaket av avrenningen fra fyllplassen.

Figur 4 Område 2 – gruslagt og benyttes til båtopplagring

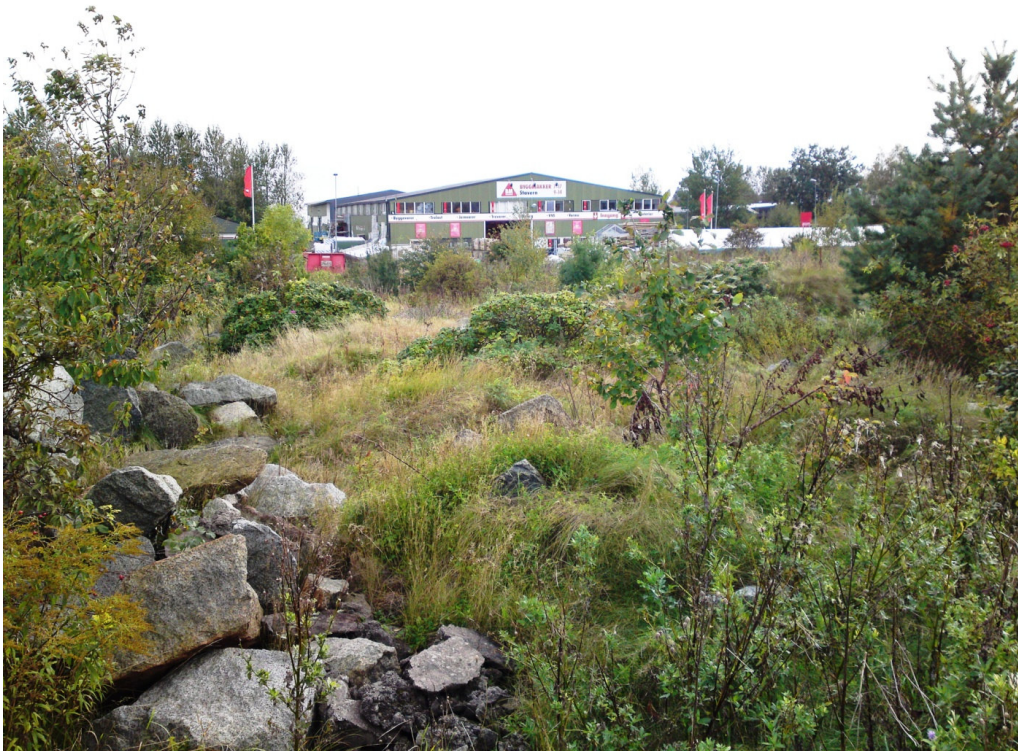
Figur 5 Området 3a – usystematisk deponering av masse gjør terrenget kupert

Store deler av området er meget kupert og delvis bevokst av busker, kratt og eng. Dette er grunnet i at det er fylt på til dels store mengder masser av sand/jord/leire og steiner/blokker fra diverse lokale utbyggingsprosjekter oppå fyllmassene. På denne måten er fyllmassene på delen av området noe ujevnt dekket til av antatt renere masser (figur 5).

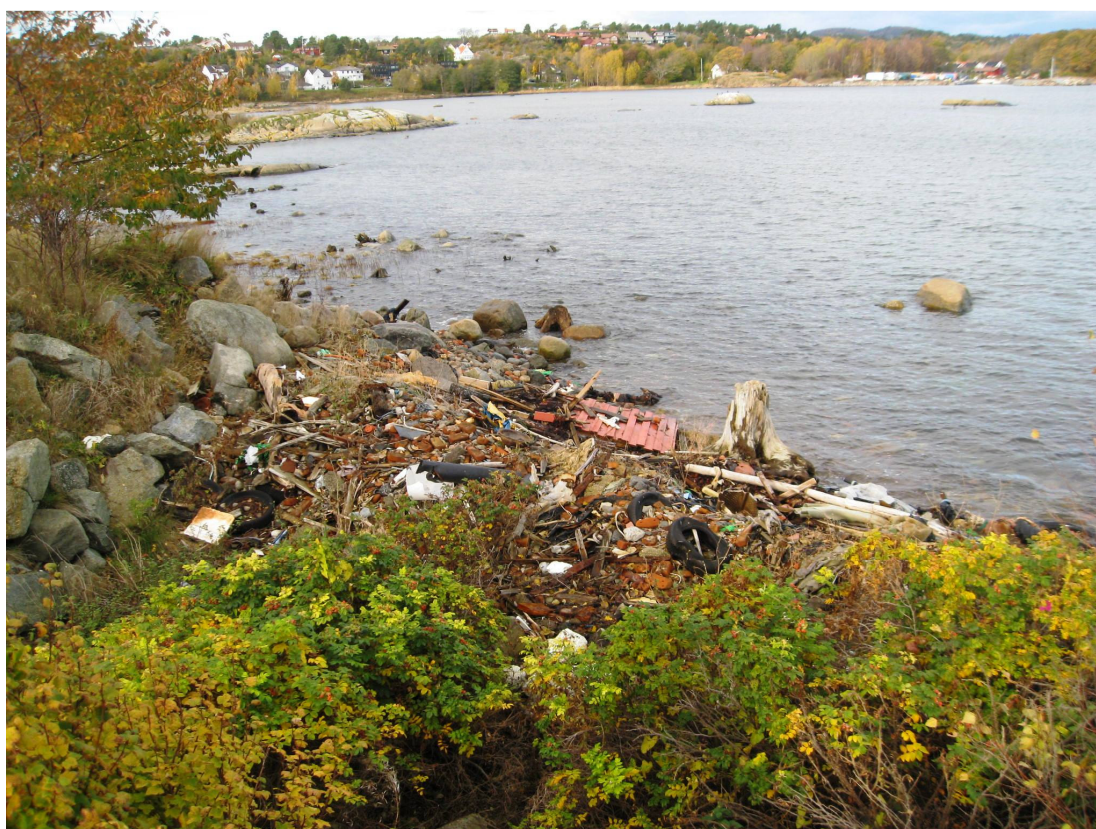
Fra sjøsiden er situasjonen en annen. I strandsonen er det tydelige tegn på den tidligere aktiviteten på området. Rester av metallskrap, plastikk, bildekk, bygningsmaterialer m.m. ligger spredt utover hele kystlinjen utenfor området og spesielt mye ved et søkk i terrenget ca midt i området som vist i hhv figur 6 og 7.

Figur 6 Sjøpøl i strandsonen på område 3a

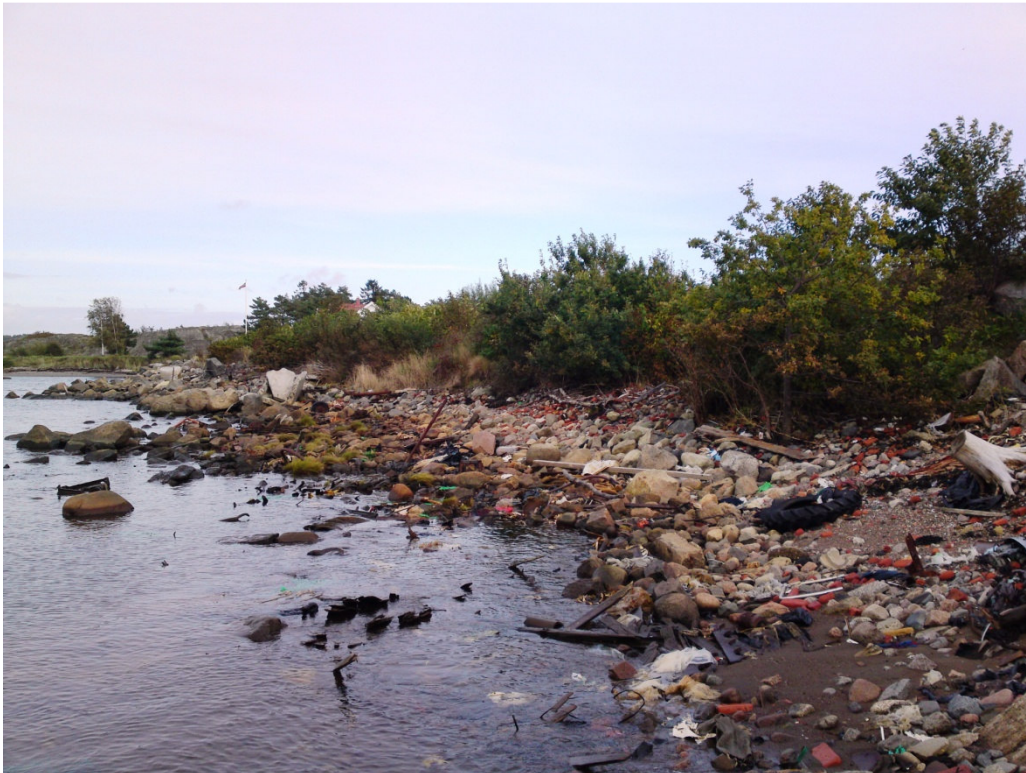
Figur 7 Sjøppel i strandsonen på område 3a

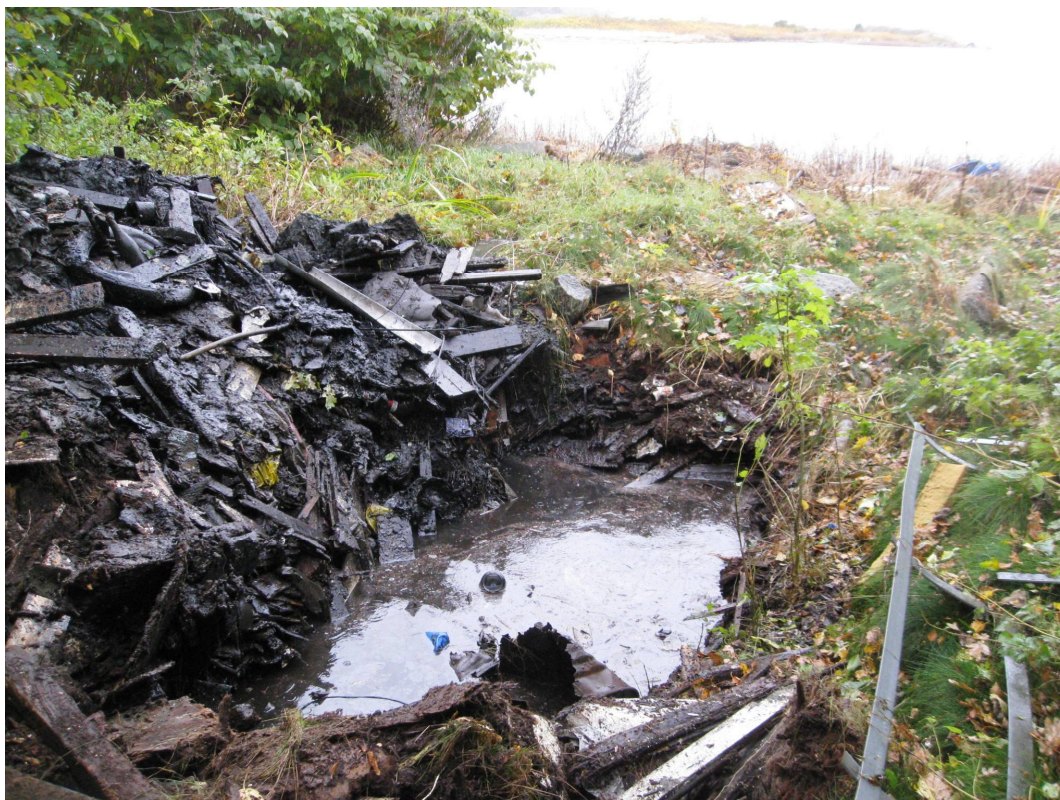
Fyllingsmassene ble funnet over hele eiendommen og antas å strekke seg innover naboeiendommene. Figur 13 viser fyllmasser rett under terrengoverflaten i sjakt 8 som er grav ca 15 – 20 fra Agnesbukta.

Figur 13 Område 1 – sjakt 8, fylling rett under overflaten ca 15 – 20 meter fra sjø

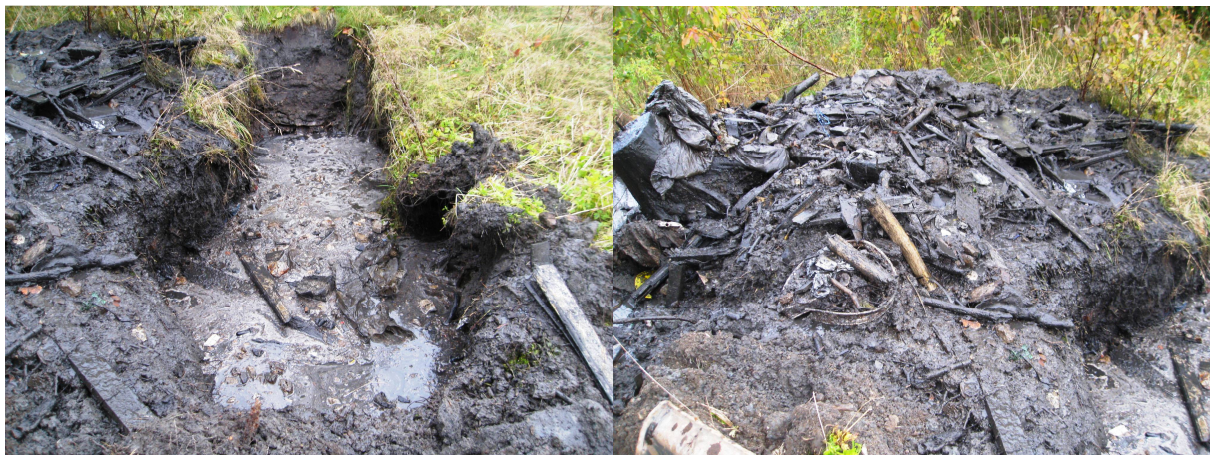
Fyllmassene ble funnet over hele eiendommen og antas å strekke seg innover naboeiendommene. Figur 14 viser fyllmasser rett under terrengoverflaten i sjakt 15 som er grav nord for privathuset hvor det ikke er deponert fyllmasser oppå fyllinga.

Figur 14 Område 3a – sjakt 15, fylling rett under overflaten i område som ikke er tilført fyllmasser

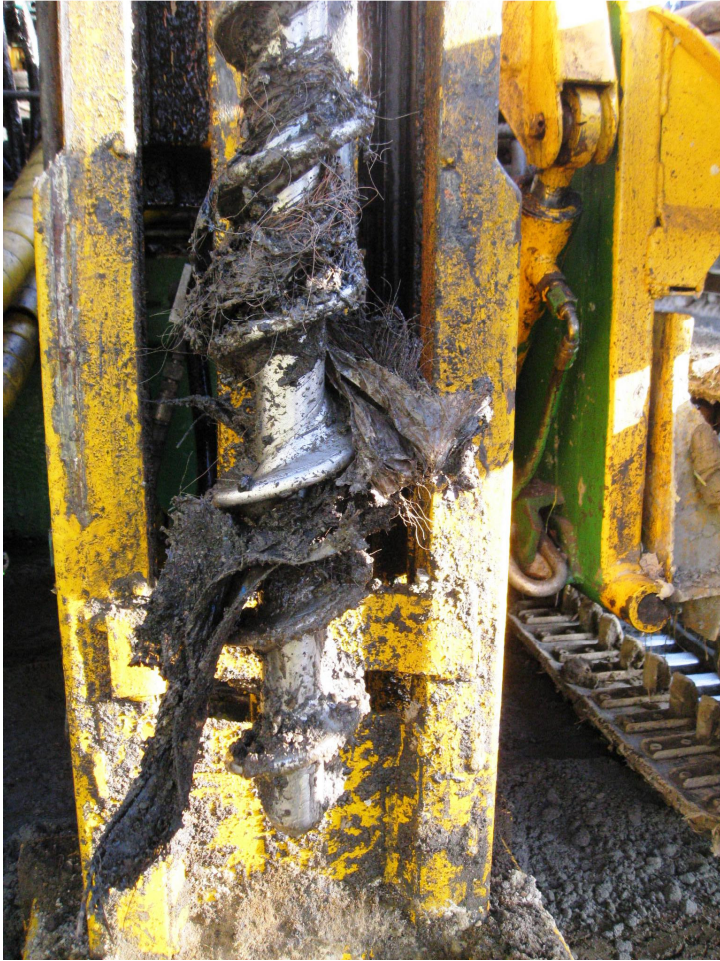
Fyllingsmassene ble funnet over hele eiendommen og antas å strekke seg innover naboeiendommene. Figur 16 viser vaiere og plastikk som har festet seg til boret i borehull 17.

Figur 15 Område 3b – borhull 17, vaier og, plastikk som har festet seg på boret

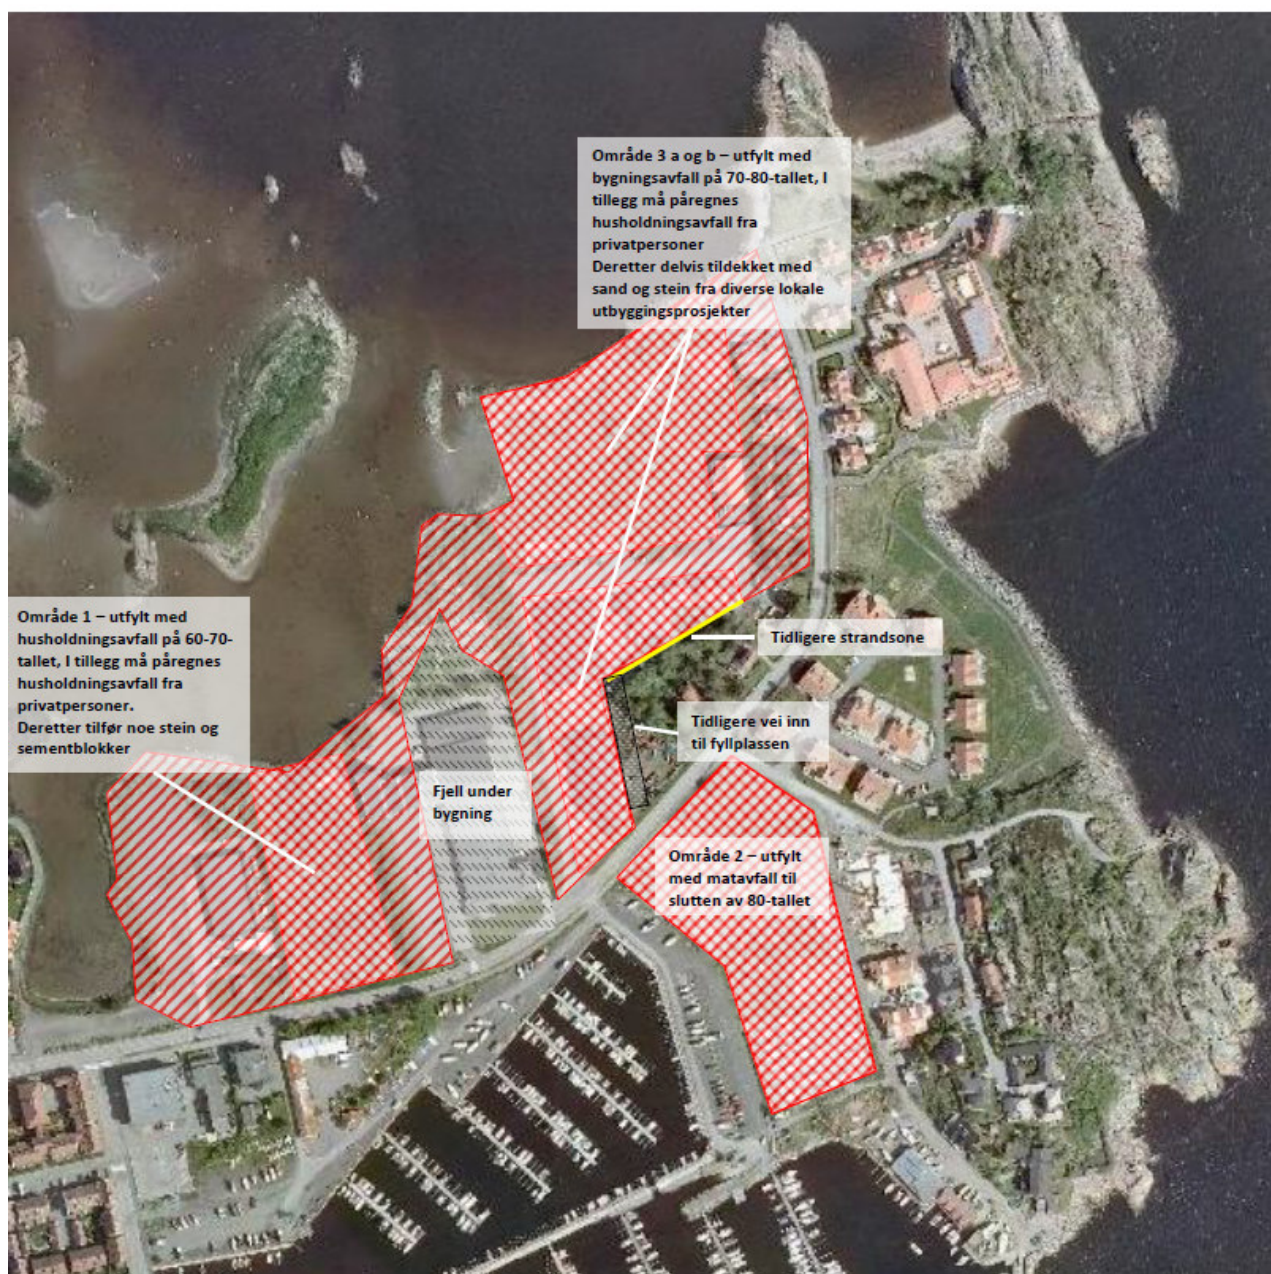
Figur 16 Bukta Stavern – antatt utbredelsen av fyllingen og avmerking av undersøkte områder.

Selv med en slik fortykningsfaktor er det påvist konsentrasjoner av metaller og PAH som overskrider miljømålene. Dette viser at det er en uakseptabel utlekking fra områdene som krever tiltak. Tiltakene kan være tildekking og etablering av en fyllingsfront/molo e.l. Dette vil begrense vanntilførsel fra nedbør og tidevann som igjen vil redusere utlekkingen til sjø vesentlig. Denne undersøkelsen støtter dermed de funn og konklusjoner som er gjort av Interconsult og Multiconsult ved undersøkelsene i hhv 1996 og 2004.

Ut i fra vår antagelse at fyllingen har en utbredelse som vist i figur 16, mener vi at et tiltak for å redusere utlekking til sjø bør gjennomføres for hele kystlinjen mot Agnesbukta for å ha en miljømessig effekt. Gjennomføring av tiltak bør likevel ses på i en kost-nytte-sammenheng. Vi anbefaler derfor at det bør gjennomføres en studie av mulige tekniske tiltak for å hindre utlekking og hvilket kostnadsbilde de forskjellige løsningene representerer.
