STAVANGER KOMMUNE KOMMUNALAVDELING BYUTVIKLING

SJØHUSREKKEN I STAVANGER

- Prosjekt for vern og fornyelse

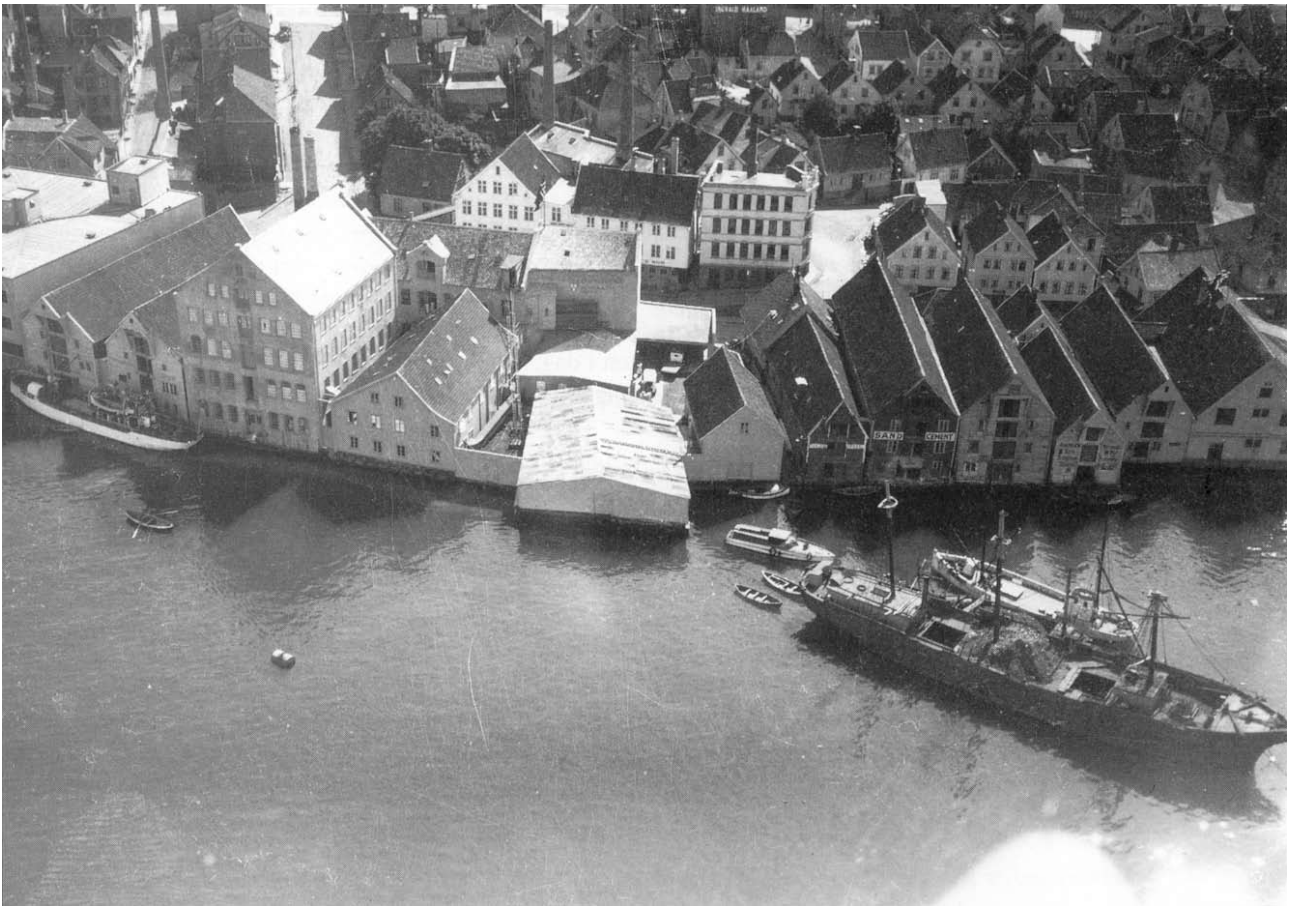
Verkgata fra sjøsiden, ca 1935. Foto Widerø (Byarkivet).

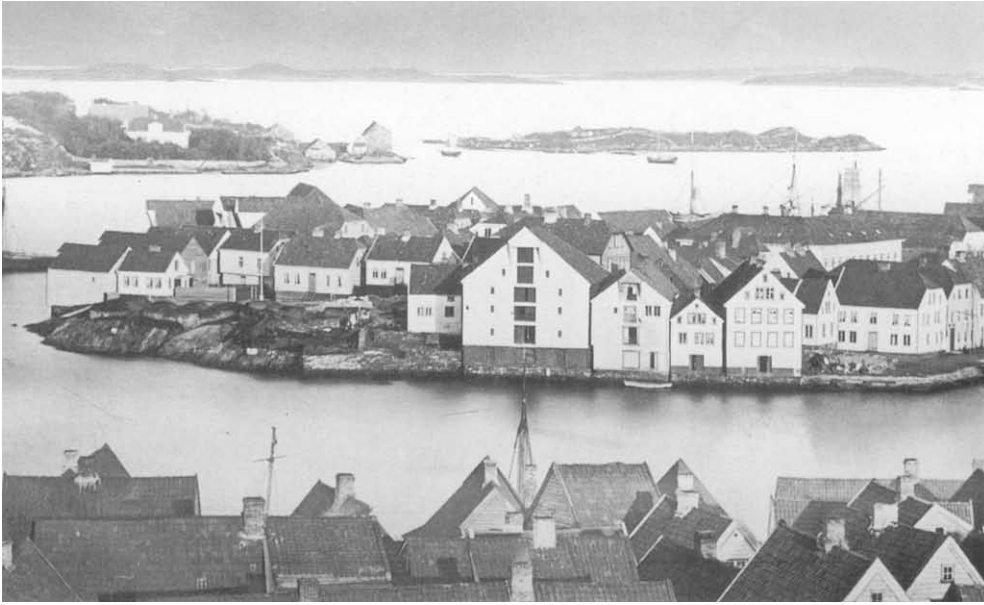
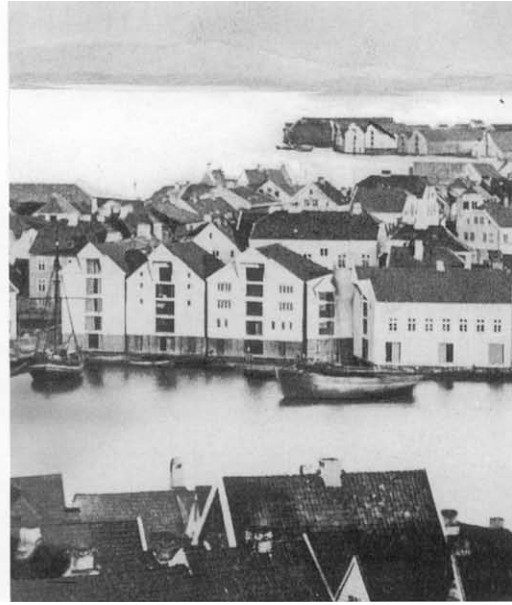
*Sjøhusrekken på østsiden av Vågen, 1870-årene.
Foto: Statsarkivet (Dreyer bok).*

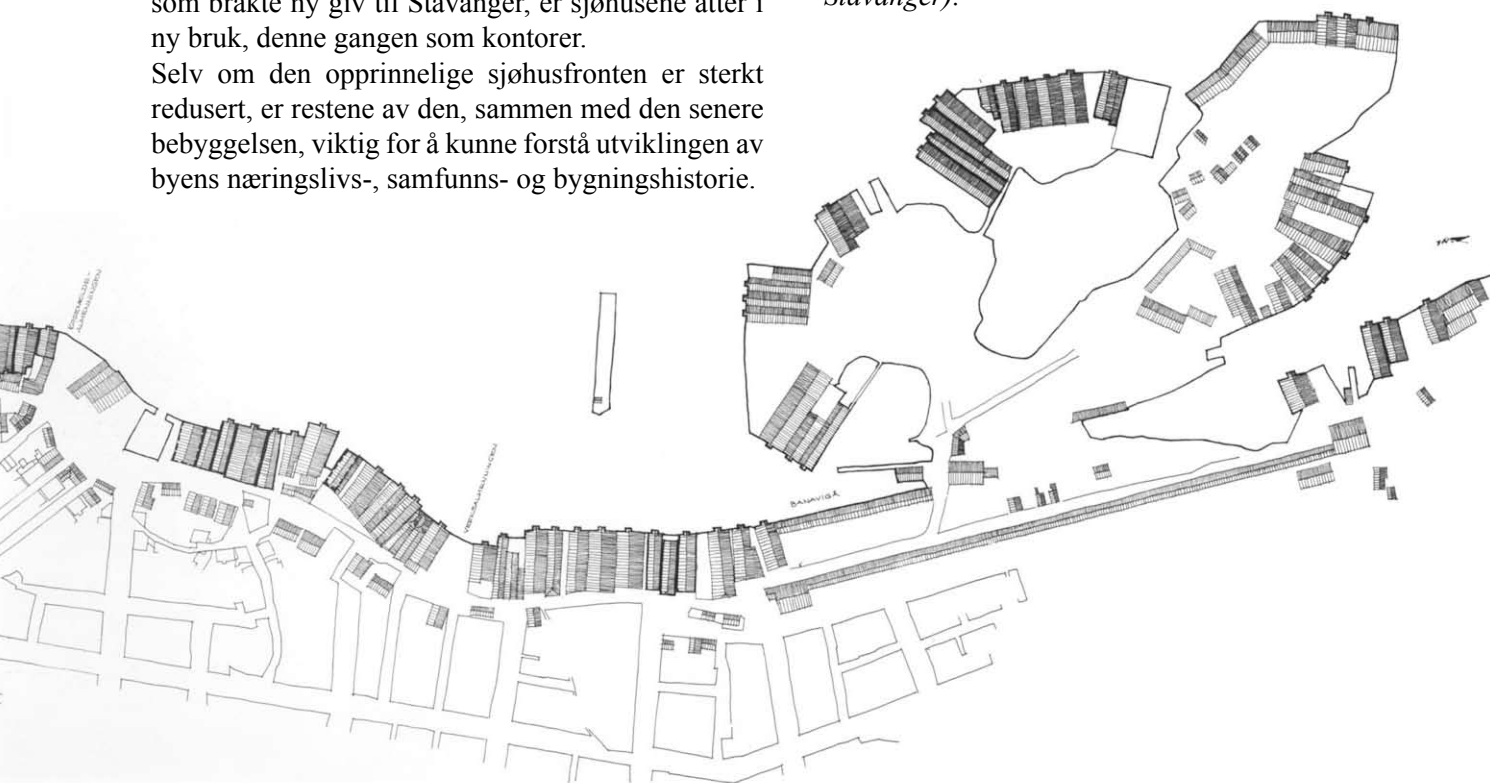
Sjøhusfronten i Stavanger ca. 1870.

Rekonstruert på grunnlag av Torstrups kart og eldre fotografier. Helge Schjelderup (Vågen) og Unnleiv Bergsgard (Østre havn). (Byantikvaren i Stavanger).

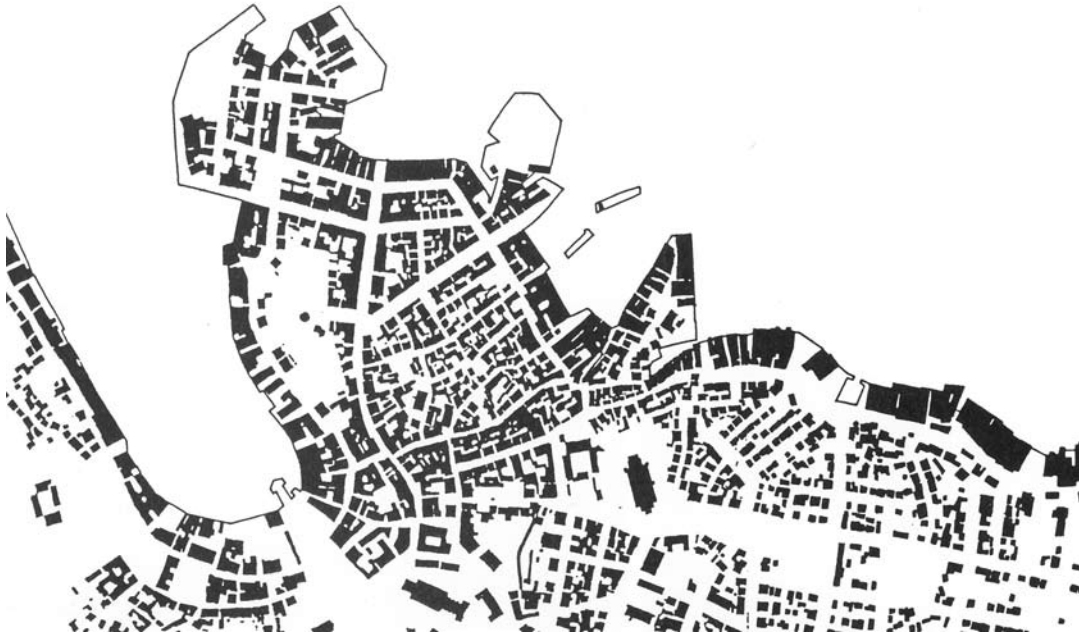
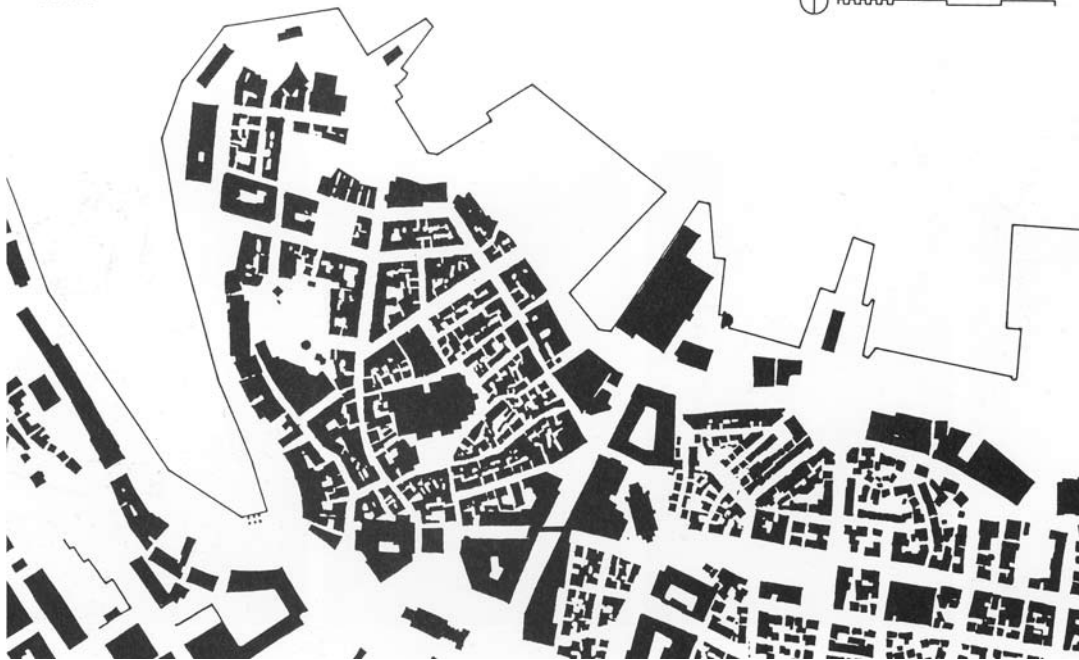
Kart over Stavanger sentrum fra Strandkaien til Badedammen som viser sjølinjen i 1870-årene i forhold til i dag.

Sammenligner en sjølinjen i dag med sjølinjen fra ca. 1870 (jf. kartene s.14) ser en at det er skjedd en jevn utbygging av kaiene langs hele Vågen og rundt Holmen.

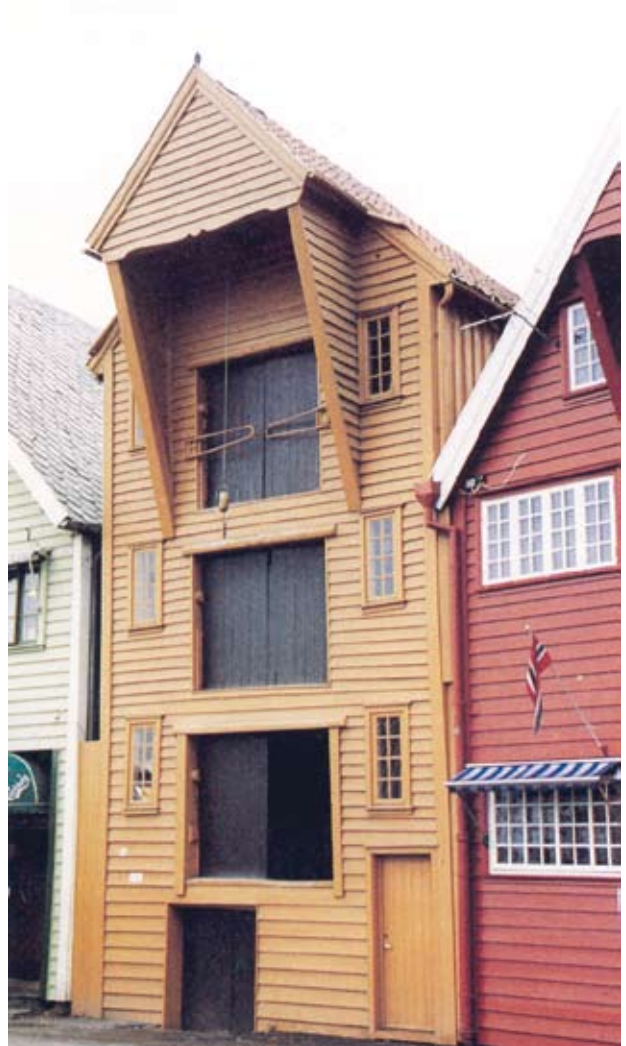
Skagen 8, et av de mest intakte sjøhusene i Stavanger. Foto S.H.

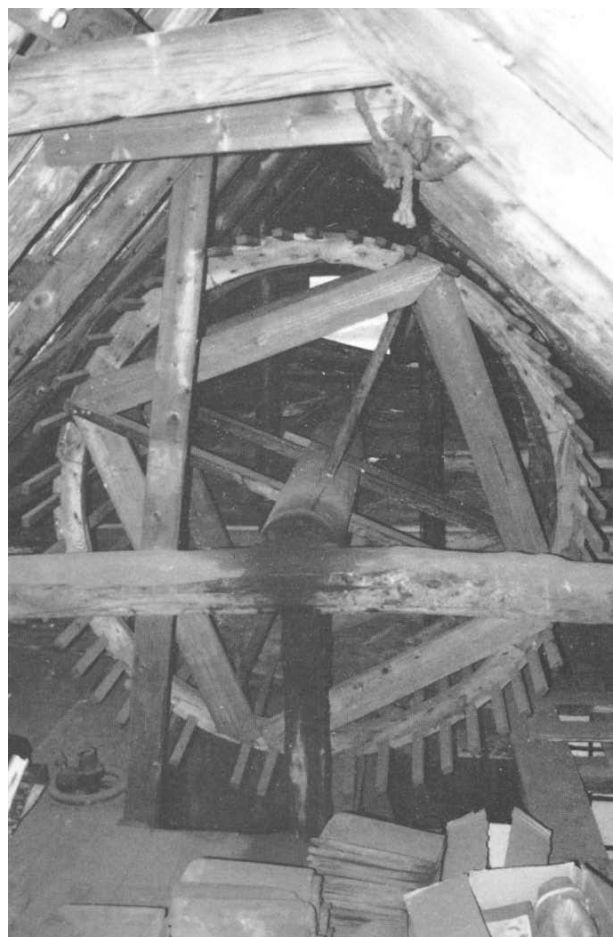
Gammelt vindehjul i Nedre Holmegate 20 (De røde sjøhus). Foto: P.C.O.

”Videre var sjøhusene plassert helt ut til sjøen på en slik måte at fartøyer kunne legge helt inntil, og lasting og lossing kunne foregå direkte mellom hus og båt. Heiseanordninger i form av store vindehjul drevet med håndkraft var plassert oppe på loftet. Vindehjulets aksling stakk ut forbi ytterveggen, og var opphengt i og beskyttet av en ark. Dette var en av grunnene til at huset ble lagt med gavlen mot sjøen. Heiseanordningen kunne da betjene alle etasjer, også de som lå oppe under skråtaket. Fra vindehjulet på loftet løp det tauverk nedover gjennom golvene slik at man kunne stå i en hvilken som helst etasje og drive heisen.

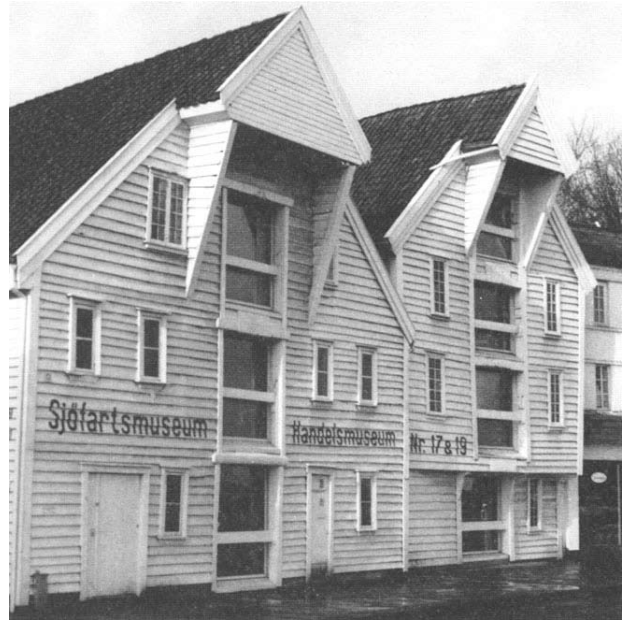
Det beste eksemplet på denne enheten med sjøhus, bolighus, gateforløp og terrassehage er Nedre Strandgate 17 og 19. Her er hele tverrsnittet bevart, utenom sjølinjen som er forskjøvet p.g.a. utfyllinger i Vågen.

Nedre Strandgate 17 og 19. Foto: G.K.

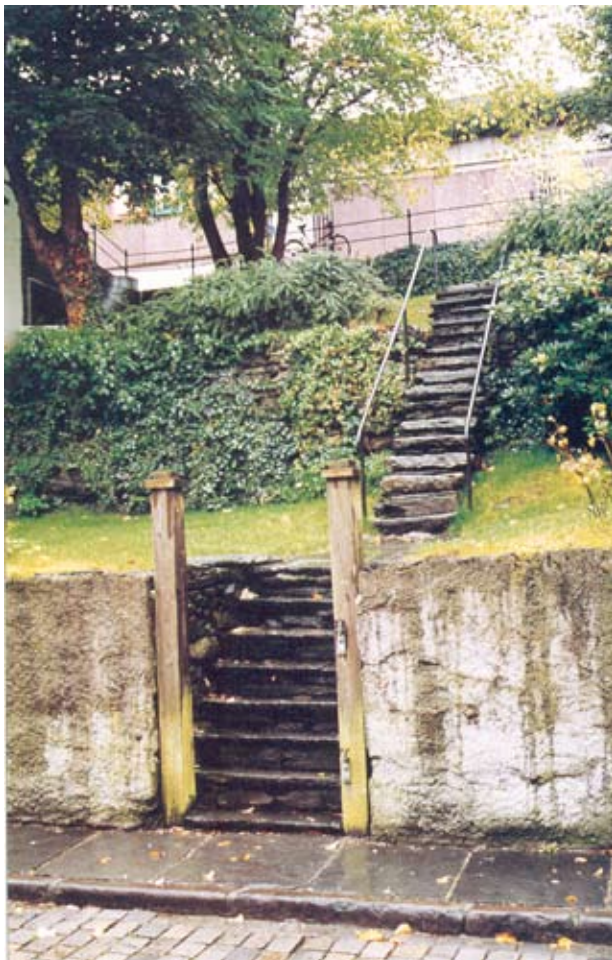
*Nedre Strandgate 17 og 19
(Sjøfartsmuséet).
Oppmålingstegning: Helge
Schjelderup (byantikvaren i
Stavanger)*

Mønsteret med sjøhus og bolighus finner vi igjen på begge sider av Vågen. Terrassehagen i Nedre Strandgate er den eneste terrassehagen som står igjen med tilhørende bolighus og sjøhus. Tidligere var dette vanlig for mange av eiendommene langs havnen.

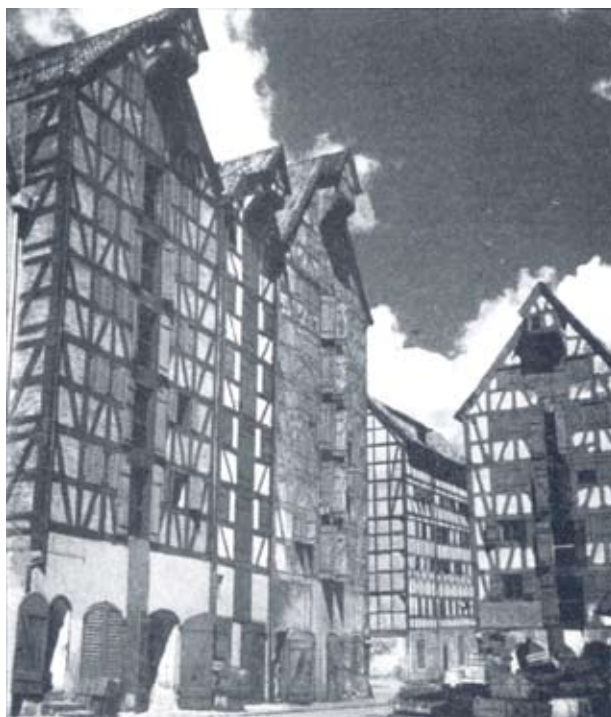
Sjøhus i utmurt bindingsverk i Kilingrad (tidl. Øst-Preusen) fra 17.-18. århundre. (Deutsche Fachwerkbauten, Herman Phleps.)

Bindingsverket kom sannsynligvis til Norge fra Tyskland og Danmark, muligens også England, i seinmellomalderen, men fikk først betydning for byggeskikken i Stavanger ut på 1700-tallet.

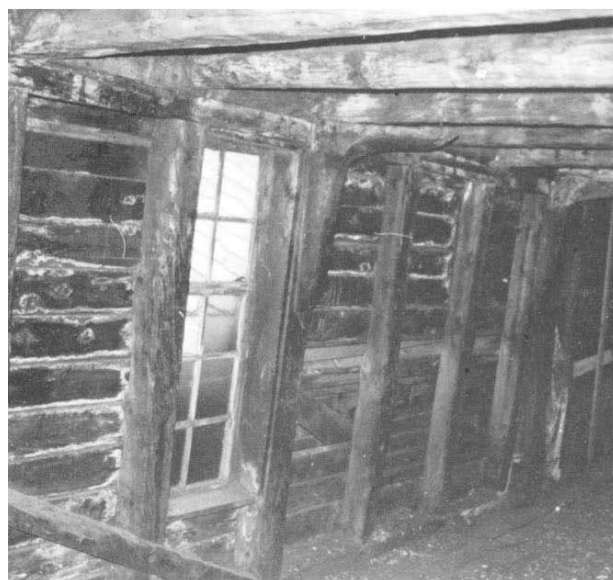
Bindingsverkvegg med trekledning, Østervåg 15. Foto S.H.

Sjøhusene i Stavanger er kledd med suet vestlandskledning eller tømmermannskledning av ukanta bord der fasaden ikke var så viktig.

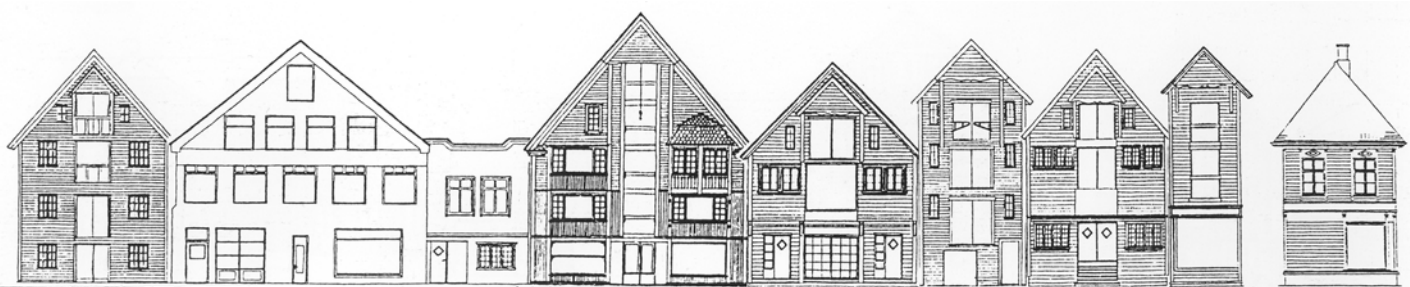
Bindingsverkssjøhus i Stavanger. Sammenstilling av enkelthus ordnet etter størrelse: antall bjelkespenn og etasjetall. Unnleiv Bergsgard/Helge Schjelderup.

Ettersom husene ble større og bjelkene ikke kunne spenne fra vegg til vegg ble det lagt inn en eller flere hoveddragere som hvilte på en rad søyler. Ut fra antall søylerekker og spenn, kan en snakke om 1-, 2-, 3- og 4- spennere. Bjelkelaget skjøtes over hoveddrageren ved overlapping, bare i hovedmodulen skjøtes bjelkene med hakeskjøt eller fransk lås. Dette gjelder også skjøting av hoveddragerne.

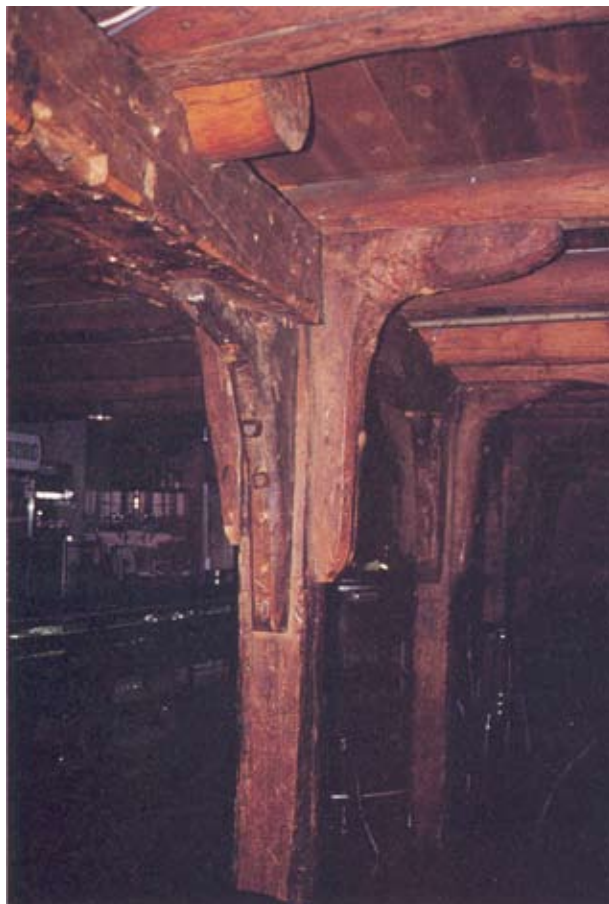
Detalj Nedre Holmegate 20 (Røde sjøhus). Karakteristisk bærekonstruksjon: avstiving med krumvokste knær. Foto: S.H.

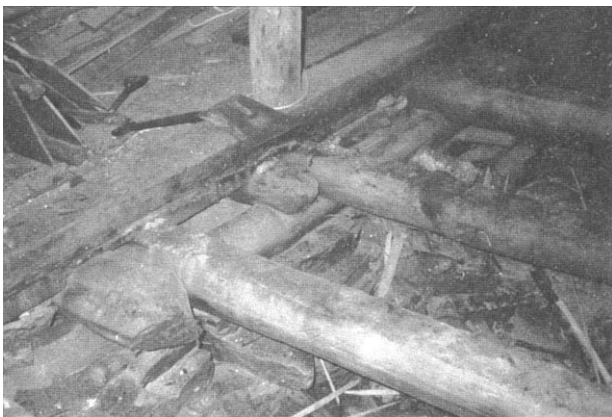
Golv/fundamenter Nedre Strandgate 31 Foto: Per Bjorheim,

Fundamenteringen

Fundamentet er oftest stein som tørrmur eller hugget stein. De eldste fundamentene kan være utført i bolverk, men dette er ikke påvist da de ligger utilgjengelig under kaiene.

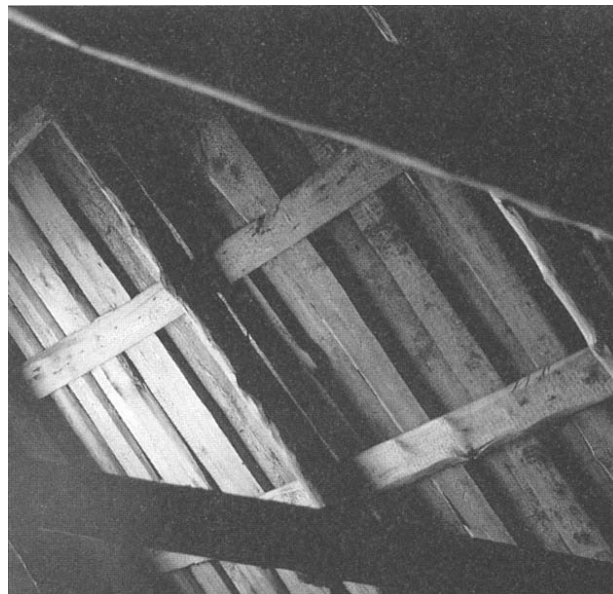
Under til venstre: Bordtak av horisontale, overlappende bord festet direkte på sperrene (sutak). Dette er sannsynligvis den eldste utførelsen. Skagen 12 (Stangeland). Foto: Siv Egeli.

Under til høyre: Bordtak med vertikale over- og underlag, tilsvarende tømmermannskledning, festet på spikerlag. Denne typen undertak kom i bruk mellom 1840 og 1860. Engøyholmen. Foto: Helge Schjelderup.

Skråavstiving av takflatene skjer som oftest bare gjennom sutaket av bord som ligger med overlapping på langs. Ekstra avstivning forekommer på de eldre husene ved hjelp av en rundstokk festet til undersiden av sperrere med trenagler. Hvor tømmermannskledning på spikerslag er nyttet som undertak er skråavstivende bord vanlig, som da ligger i samme lag som spikerslagene.

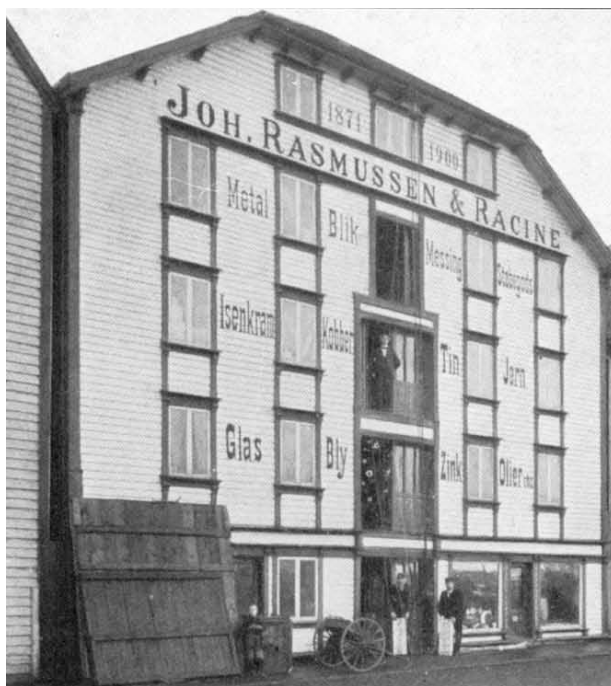
Over: Rasmussen & Racineses sjøhus på Østervåg 19, omkring 1900 med forseggjort sveitserstilfasade. ("Minneboken om Stavanger").

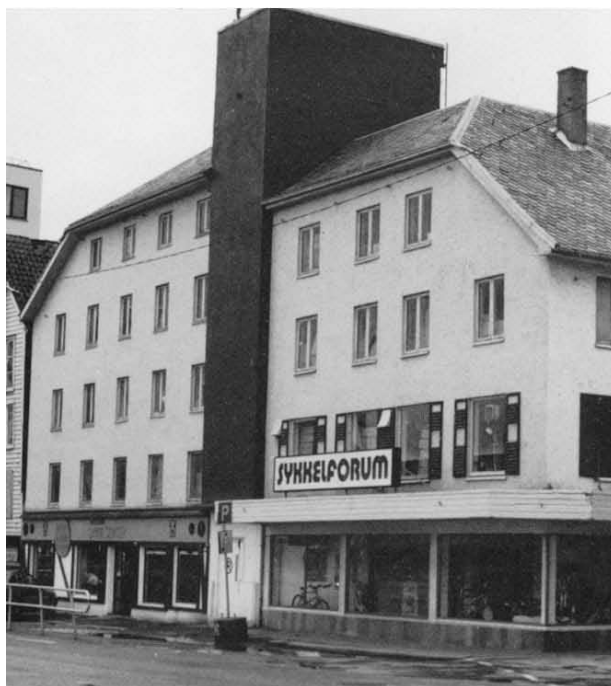
Under: De to sjøhusene på Østervåg 19 i dag. Fasadene er rabbitspusset, men bakenfor ligger to intakte sjøhus. Foto: S.H.

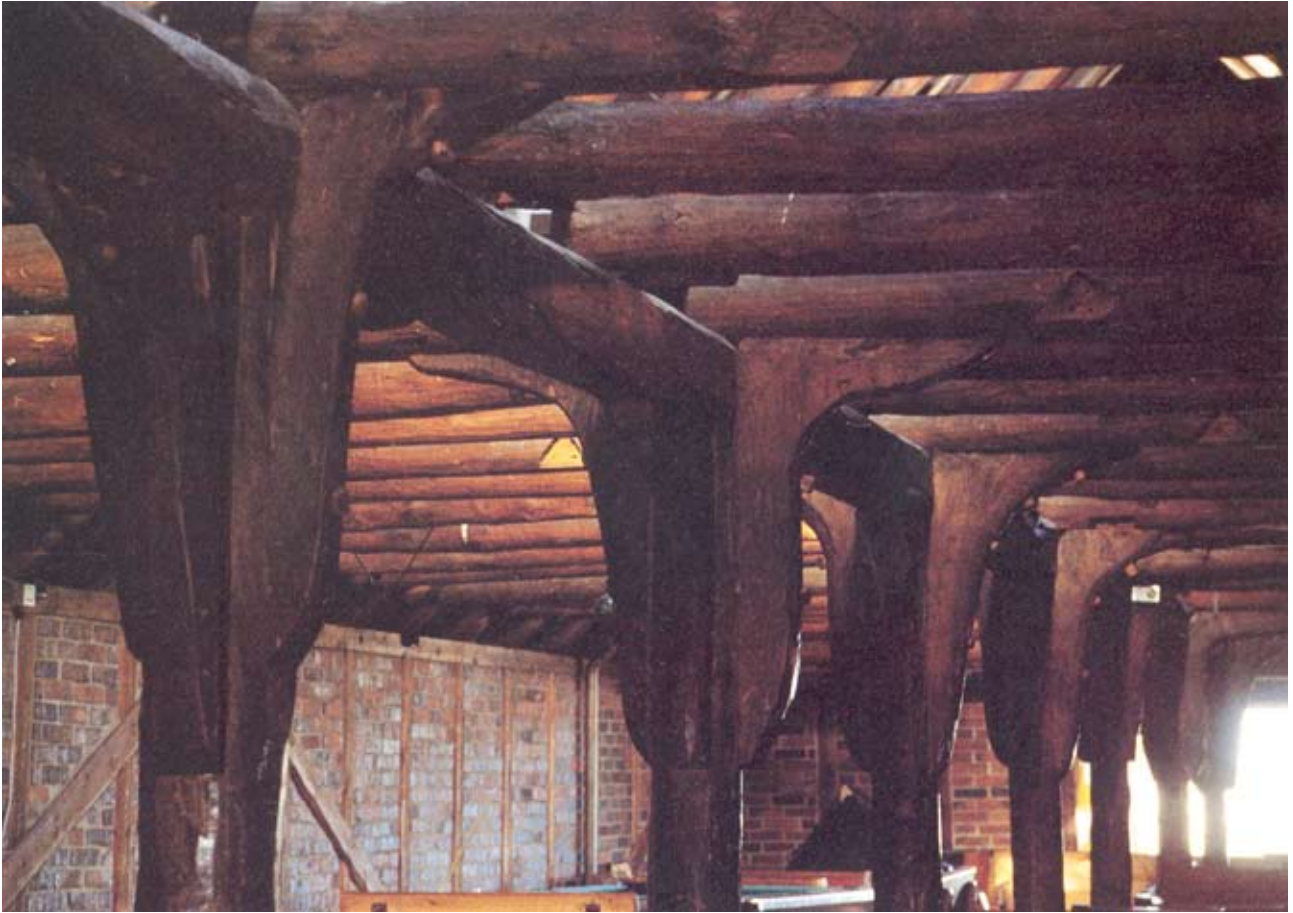
Interiør Nedre Holmegate 12-20. Den karakteristiske avsstivningen med krumvokste knær. Foto: Helge Schjelderup.
