Larvik kommune, kommunalteknikk

Miljøteknisk grunnundersøkelse

Bukta, Stavern

RAPPORT

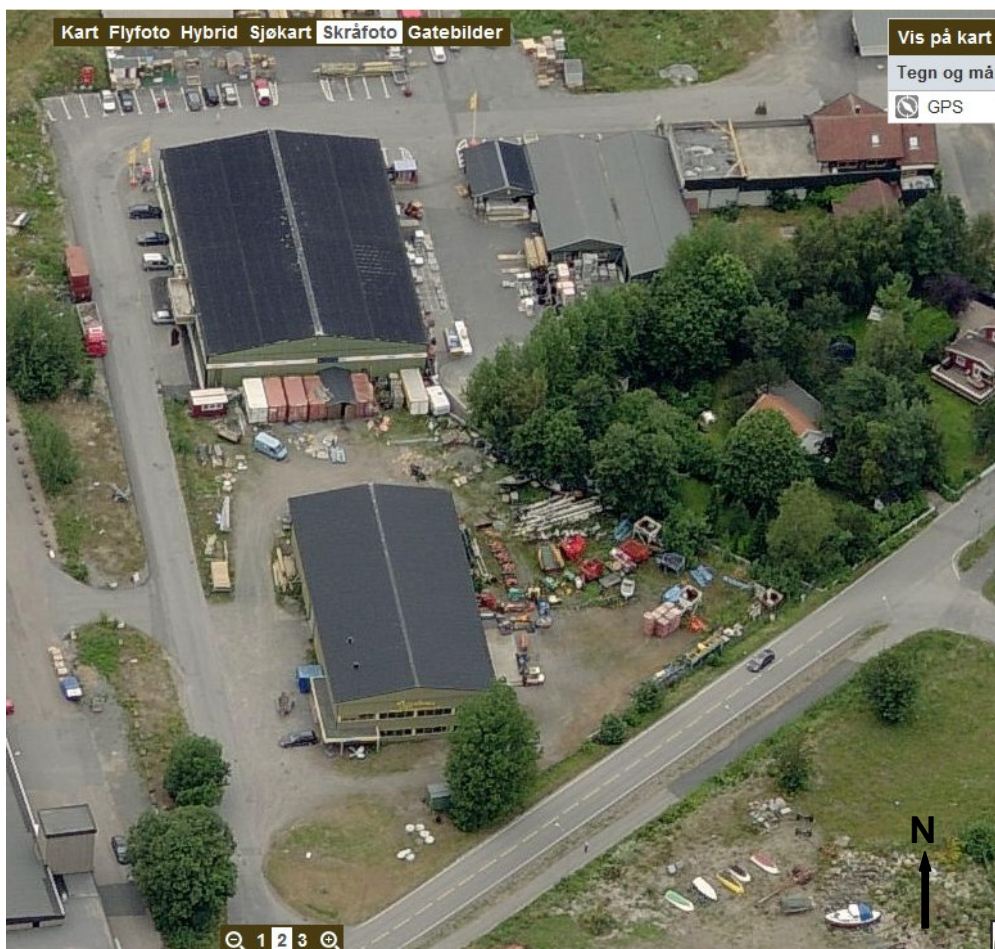
Figur 8 Område 3a – Byggmakker på nordlige del og tidligere Bjerknes-bygget i sør

På den sørlige delen av området står det en lagerhall omgitt av et grusbelagt uteareal som brukes til lagring av containere, biler, båter, metallrør, etc. Bygget er tidligere benyttet av Bjerknes Maskinforretning.

Bygget var under rehabilitering høsten 2011 og et nytt kontorbygg er nå lagt til i sørenden av bygget. På feltdagen ble det observert arbeid med tilførsel av avrettingsand på utearealene og tiltakshaver kunne informere om at utearealene skulle asfalteres påfølgende dager.

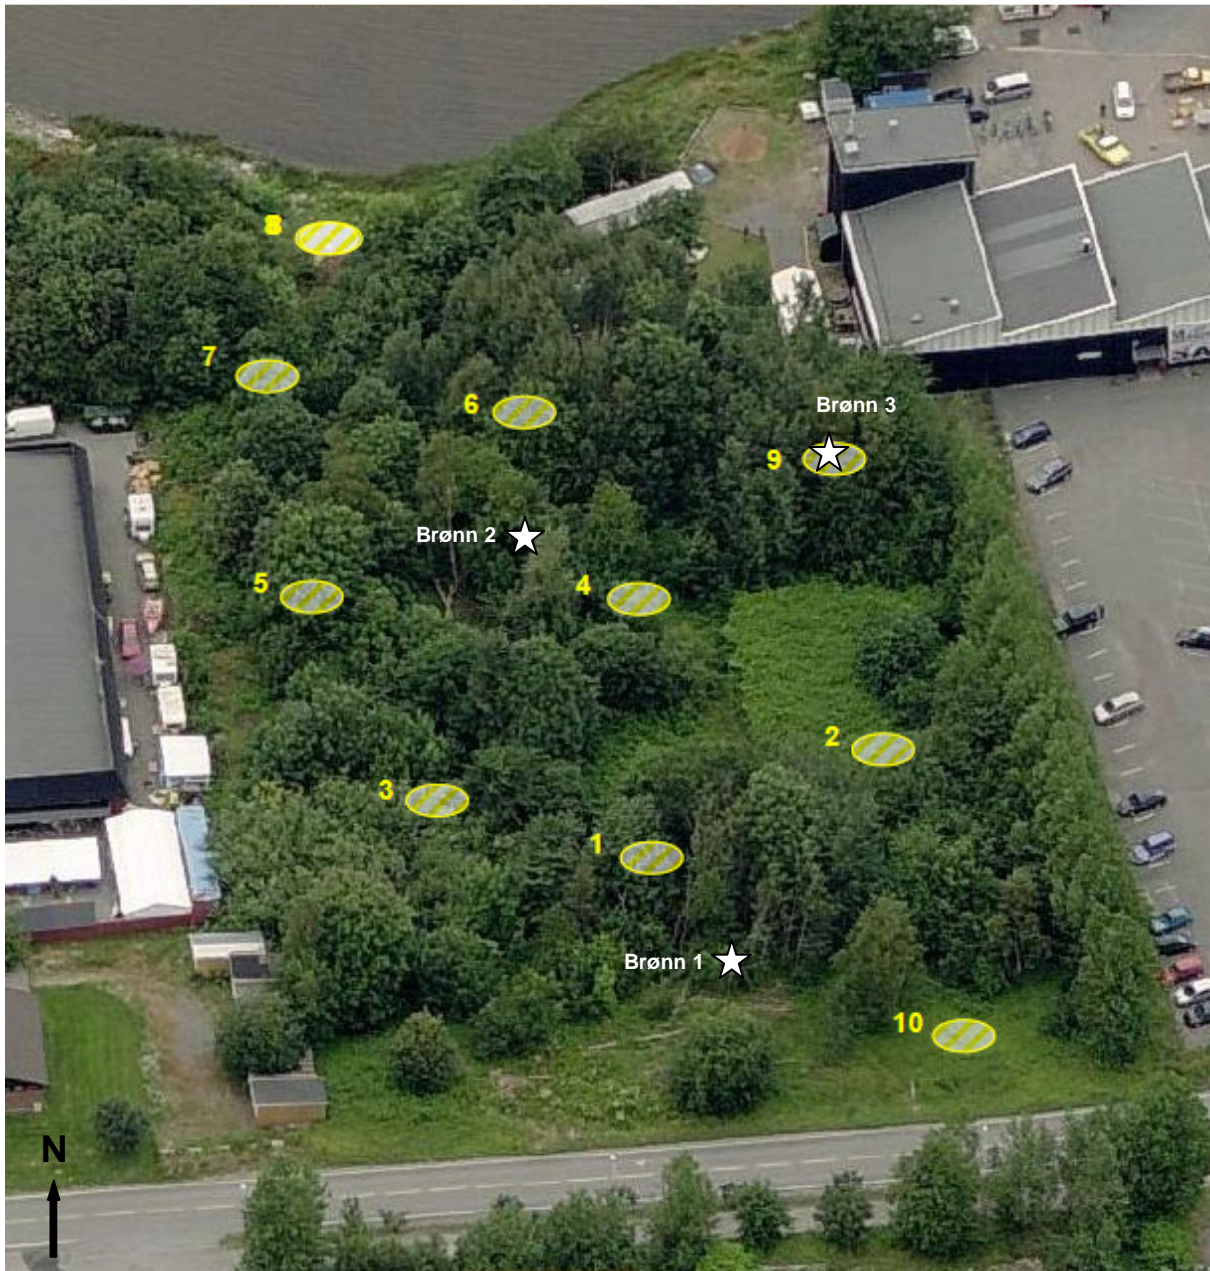
Figur 9 Område 1 – prøvepunkter er markert med gul ring og brønner er markert med en hvit stjerne.

Det ble gravd til sammen 10 sjakter, hvor 11 prøver ble tatt ut og 7 ble sendt til analyse. Det ble gravd ned til 130 - 240 cm under terreng. Grunnvann ble påvist ved 50 – 180 cm under terreng og opprinnelig sjøbunn ble påvist i flere av sjaktene.

Det ble observert to miljøbrønner på eiendommen som antas å ha blitt etablert av Interconsult i 1997. Brønnene ble vurdert til å være i god tilstand. I tillegg ble det satt en miljøbrønn i sjakt 9.

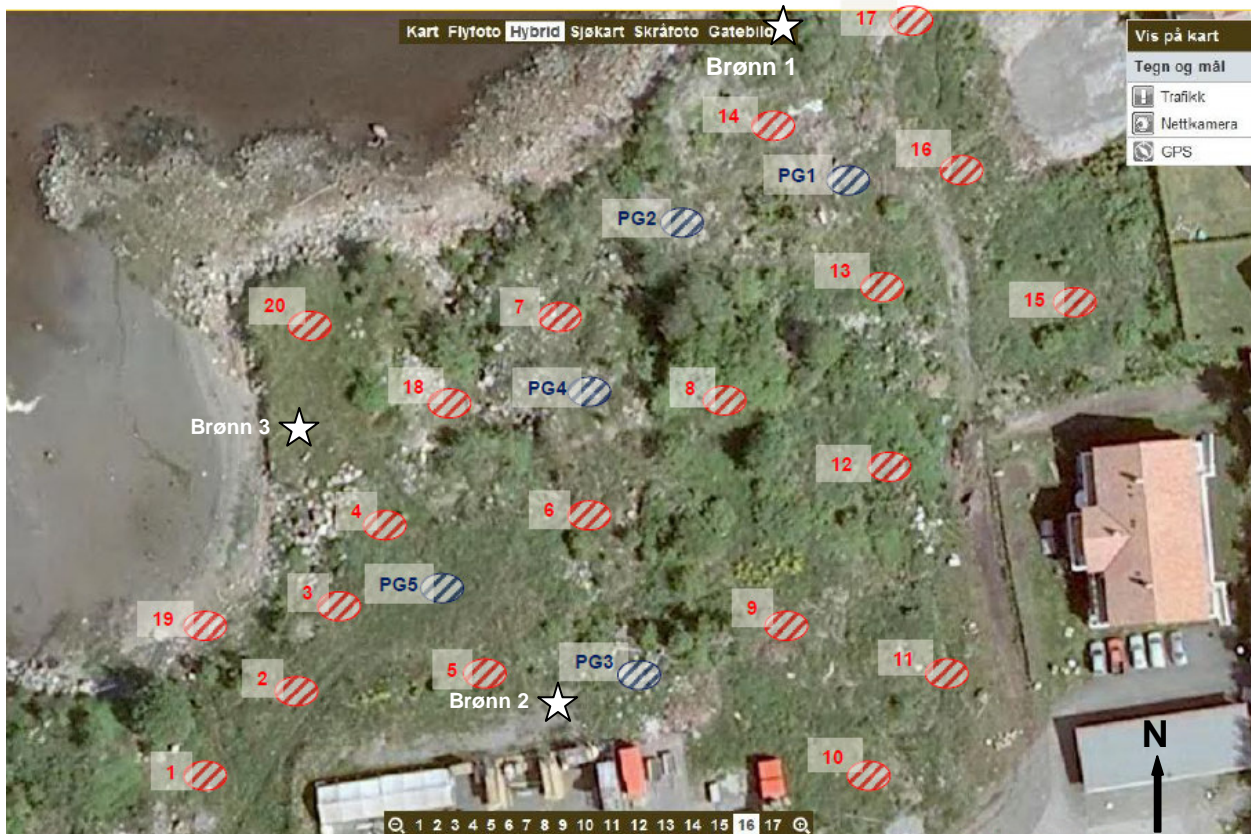
Figur 10 Område 3a – Swecos prøvepunkter er markert med rød ring og brønner er markert med en hvit stjerne. Prøvepunkter fra Multiconsults undersøkelse i 2004 er markert med blå ring

Det ble gravd til sammen 20 sjakter, hvor 27 prøver ble tatt ut og 12 ble sendt til analyse. Det ble gravd ned til 150 - 370 cm under terreng. Grunnvann ble påvist ved 80 – 270 cm under terreng og opprinnelig sjøbunn ble påvist i flere av sjaktene.

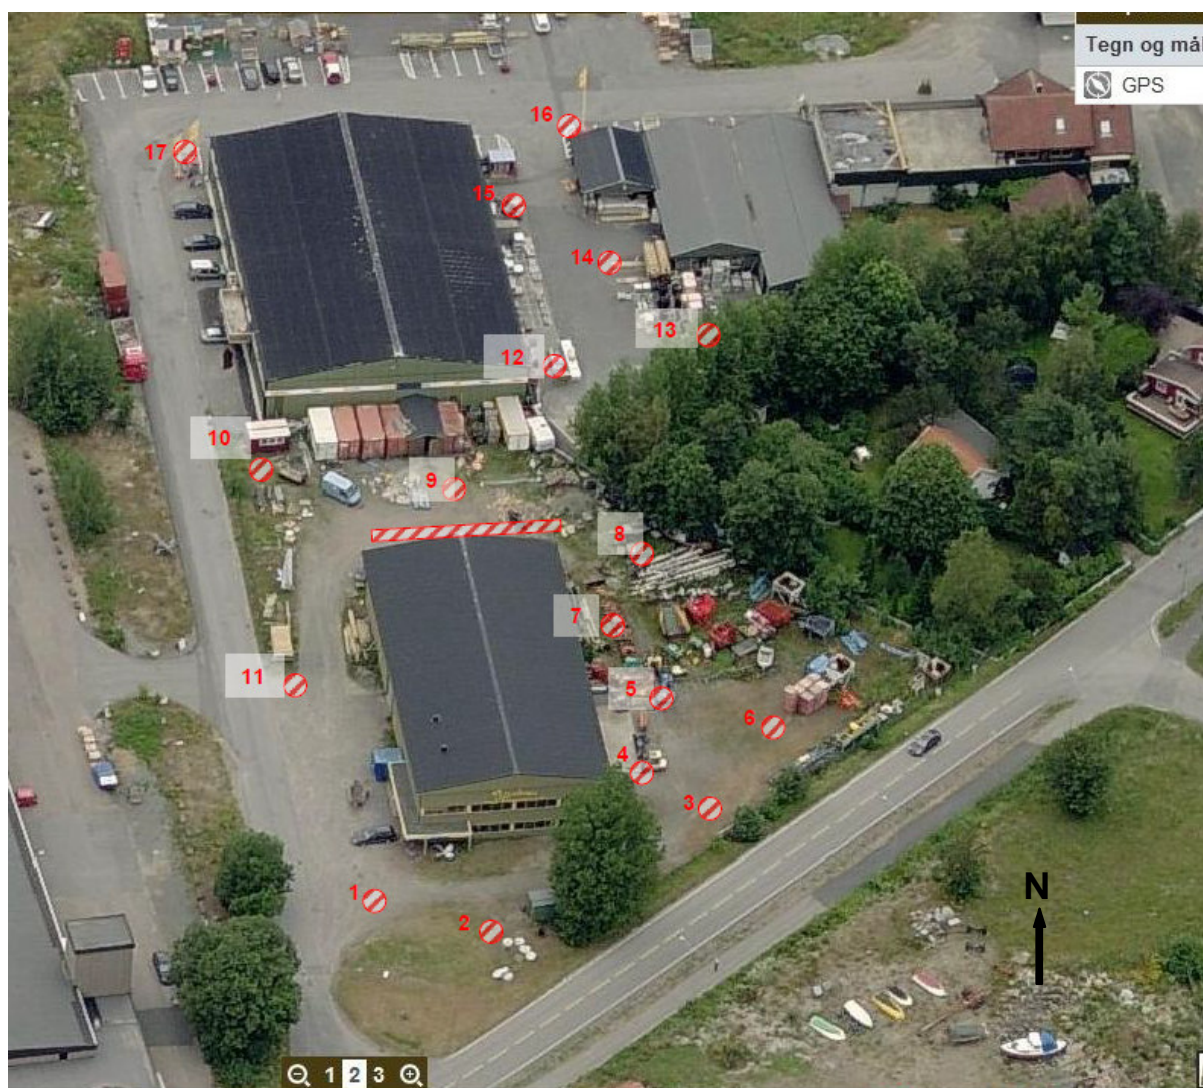
Figur 11 Område 3b – prøvepunkter er markert med rød ring. Bjerknes-bygget i sør og Byggmakker i nord.

Det ble boret til sammen 17 borpunkter, hvor 15 prøver ble tatt ut og 8 ble sendt til analyse. Det ble boret ned til 20 - 300 cm under terreng. Grunnvann ble påvist ved ca 100 – 200 cm under terreng og opprinnelig sjøbunn ble påvist i flere av borhullene.
